1. 活動状況

団体名	社団法人北海道建築士会 根室支部
対象事業	歴史的資産の保全・再生・活用
事業名	「和田屯田被服庫」の保存のための調査
事業目的	和田屯田郷土歴史伝承実行委員会の依頼により建築士会根室支部が建物を保存する為の調査と図面作成等の協力を行う事。
実施期間	平成 21 年 7 月～12 月
実施活動内容	<p>1、郷土の歴史に関する講義の実施 2、屯田兵の歴史的建造物に関する調査及び修繕</p> <p>歴史に関する講義は、海星小中学校の全校生徒と先生を含め約 90 名が参加し、自分達の地域の変遷を保存会の会員より聞かされ、真剣に聞き入っておりました。また、講義の後「和田屯田兵村被服庫」へ移動し建築士会会員より建物の特徴等の説明を聞いたあと、建物内部の見学と修繕が必要な箇所の調査を行いました。初めて内部に入った子供達が多く入植当時の地図を見ながら自分達の祖先が入植した場所を確認したり、建物の腐食した箇所や修繕が必要な部分を探し出すなど興味をもって取り組んだ様子を見る事ができ、満足の行く結果となりました。また、修繕には建物を管理している根室市教育委員会より北海道教育委員会の承認を得て修繕を行う事ができました。</p>
今後の課題 将来計画等	<p>この建物は学校の体育館として使用されたため内部の柱や壁が全て取り払われ、学校が新設される毎に曳き家により 3 度移動されております。また、木杭と束石の上に建っているため強風や地震による倒壊等が考えられますので出来るだけ早く内部に柱や壁を設けるなど補強する必要があると考えます。</p> <p>今年度も、実行委員会の依頼により建物の調査を行い、修繕や補強の方法を考え地域のシンボルであるこの建物を倒壊から防ぐため協力する事としております。</p>

和田屯田兵村の被服庫

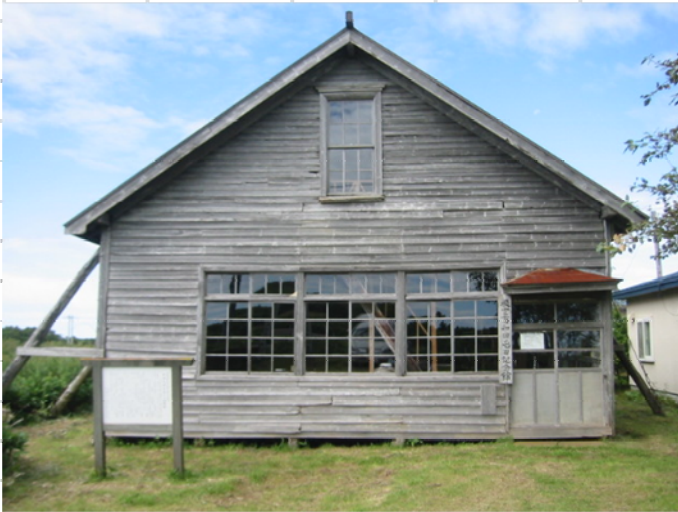
1

外部（全般）

基礎部分が木杭（内部束石）のため、凍害などにより、建物全体に歪みが生じております。また、建物全体が右側に傾いております。また、下見板なども経年劣化により腐食しております。

木杭を取替え、レベルの調整を行う必要があります。

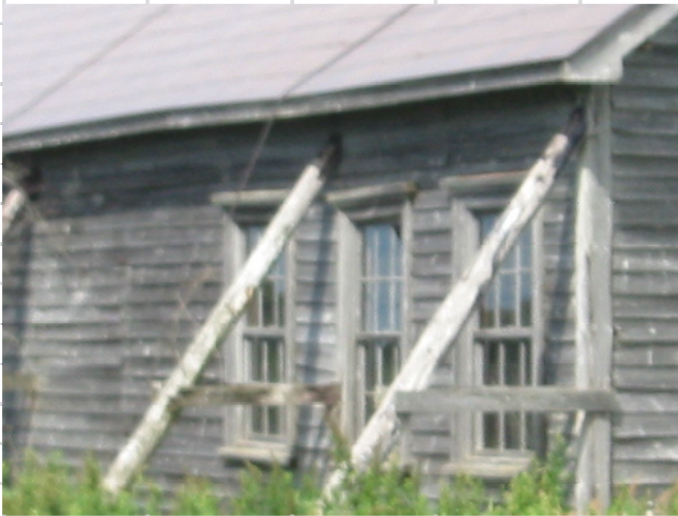
2

外部（全般）

写真1に同じ

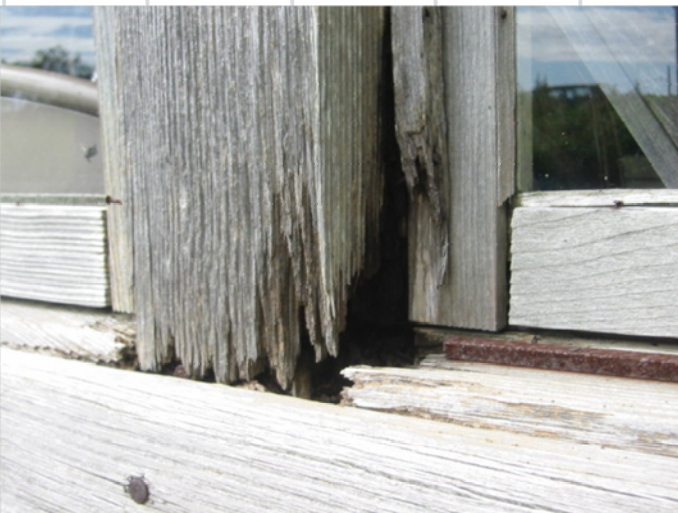
3

外部（開口部）

柱接合部が経年劣化や雨等により腐食し柱が折れております。
窓枠も同様に欠損箇所があります

1. 柱の取替えが最善ですが、室内側より抱き柱で補強する方法も考えられます。
2. 窓枠材の取替えを行う。
